# **MEMAHAMI GERAKAN TANAH/ TANAH LONGSOR DI RUAS JALAN NASIONAL DAN JALAN TOL**

**(Studi Kasus Jalan Nasional Ruas Sumedang –  
Cirebon dan Jalan Tol Cipularang)**

**Dr. Adrin Tohari, M.Eng**

**Pusat Riset Kebencanaan Geologi  
Badan Riset dan Inovasi Nasional (BRIN)**

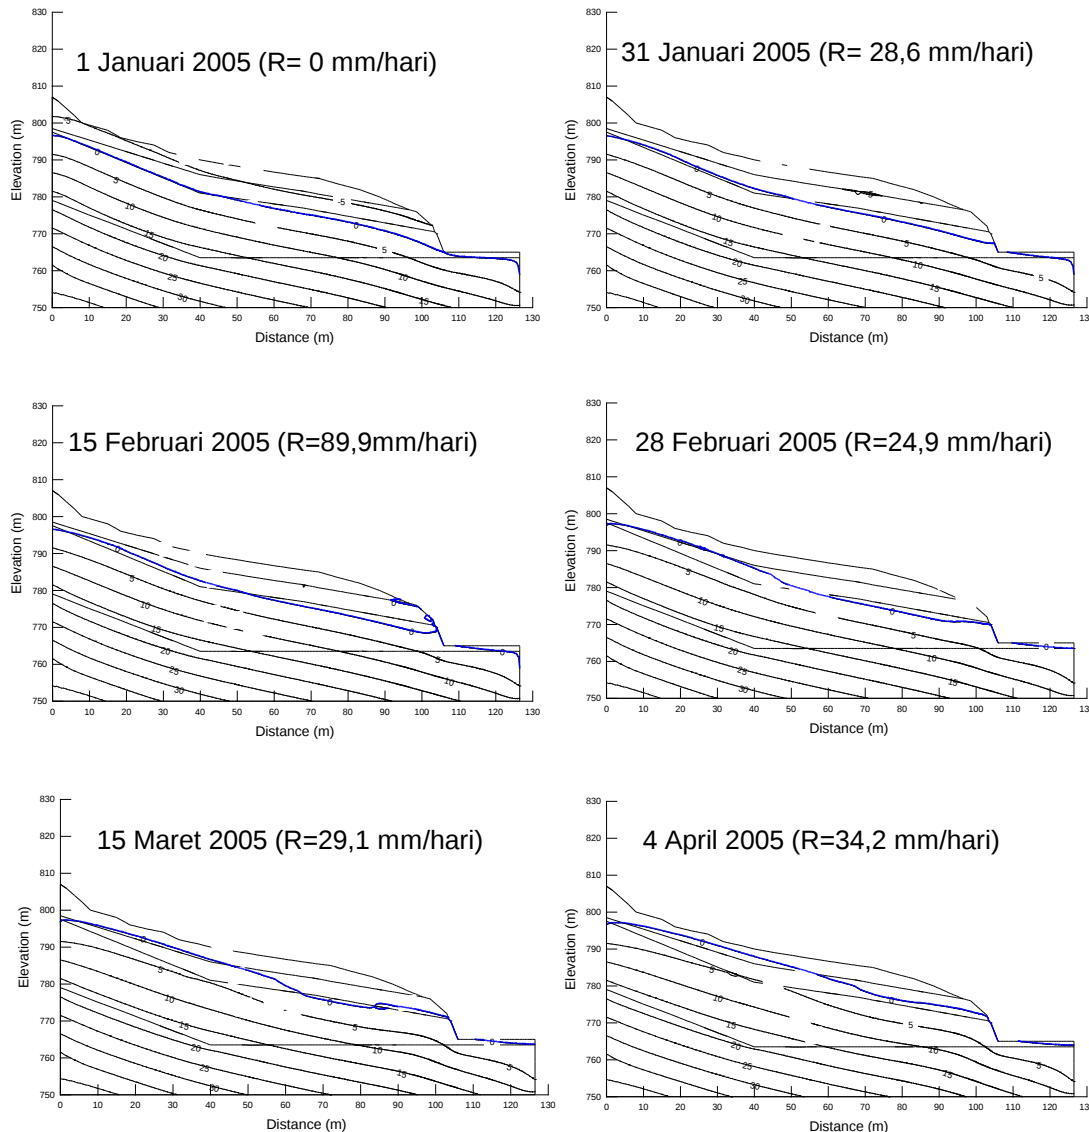
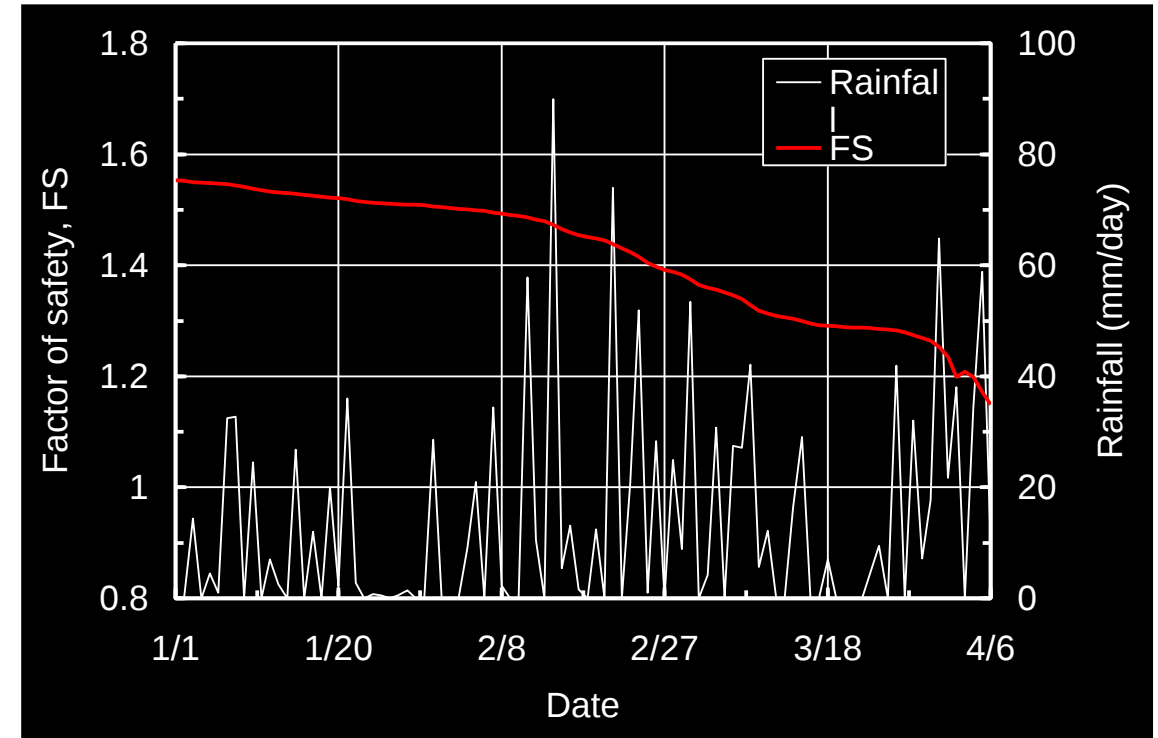
# Gerakan tanah di ruas Cadas Pangeran, KM 34

- Kelongsoran disebabkan oleh kenaikan muka airtanah akibat curah hujan yang panjang mengakibatkan faktor keamanan lereng menurun dari 1.55 menjadi 1.15.

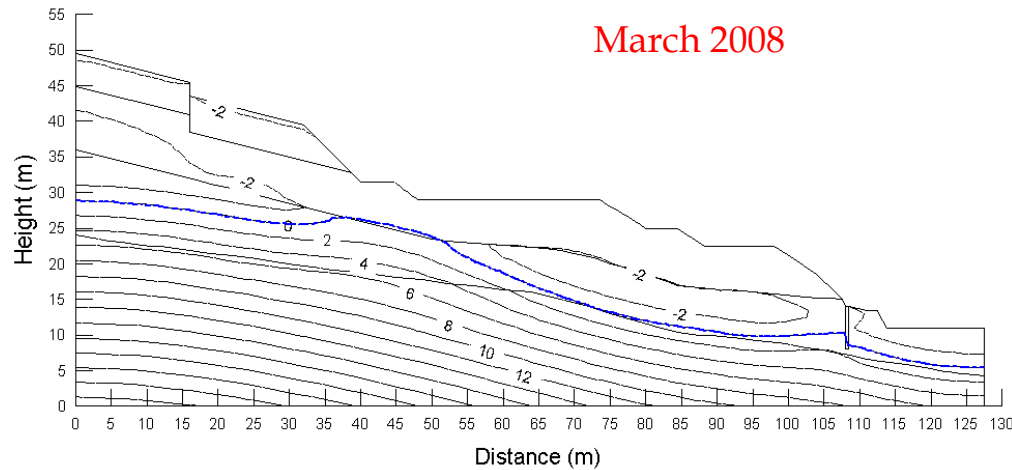
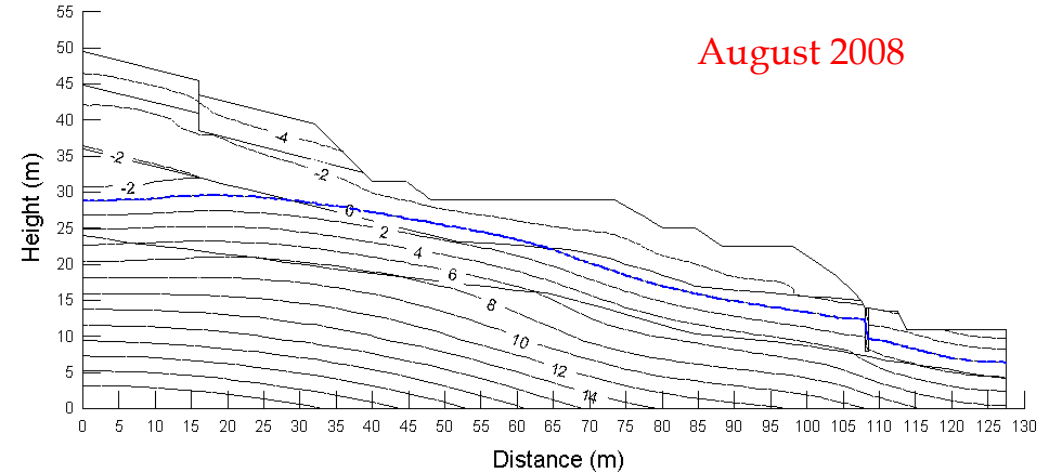
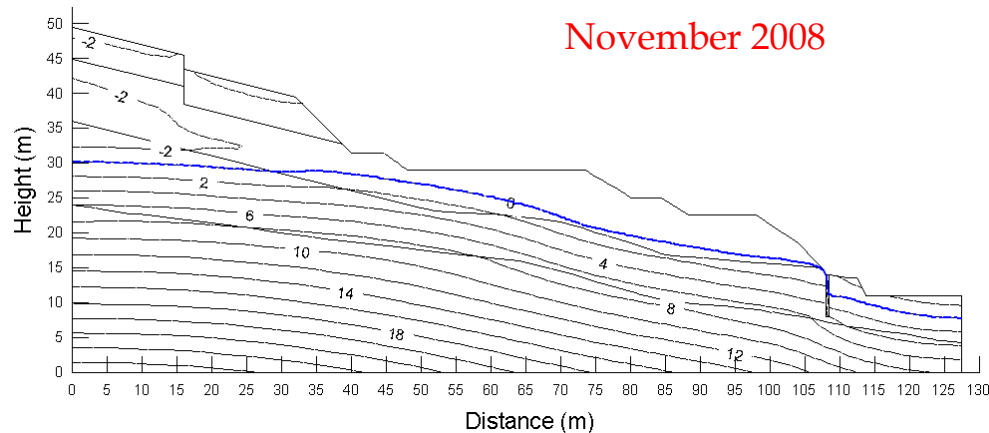
# Gerakan tanah di ruas Cadas Pangeran, KM 34 (setelah stabilisasi)

Periode basah Oktober 2007 – Maret 2008: muka airtanah naik dan lapisan tanah dekat permukaan mendekati jenuh.

Periode kering Mei – Agustus 2008 : lapisan tanah dekat permukaan tidak jenuh tetapi muka airtanah tetap naik.

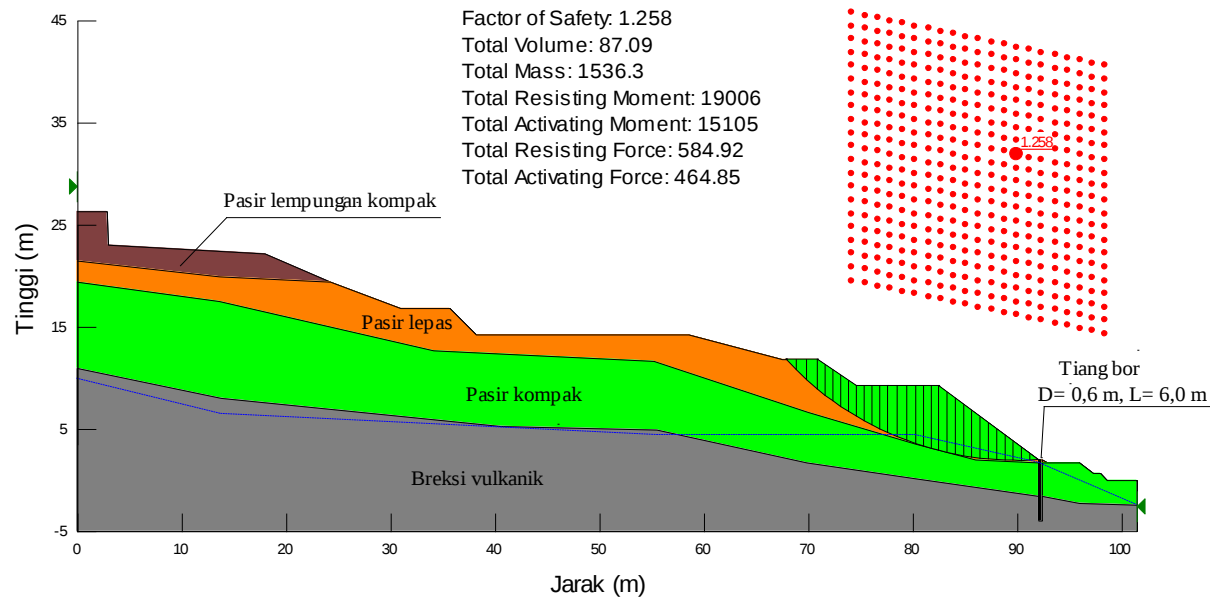
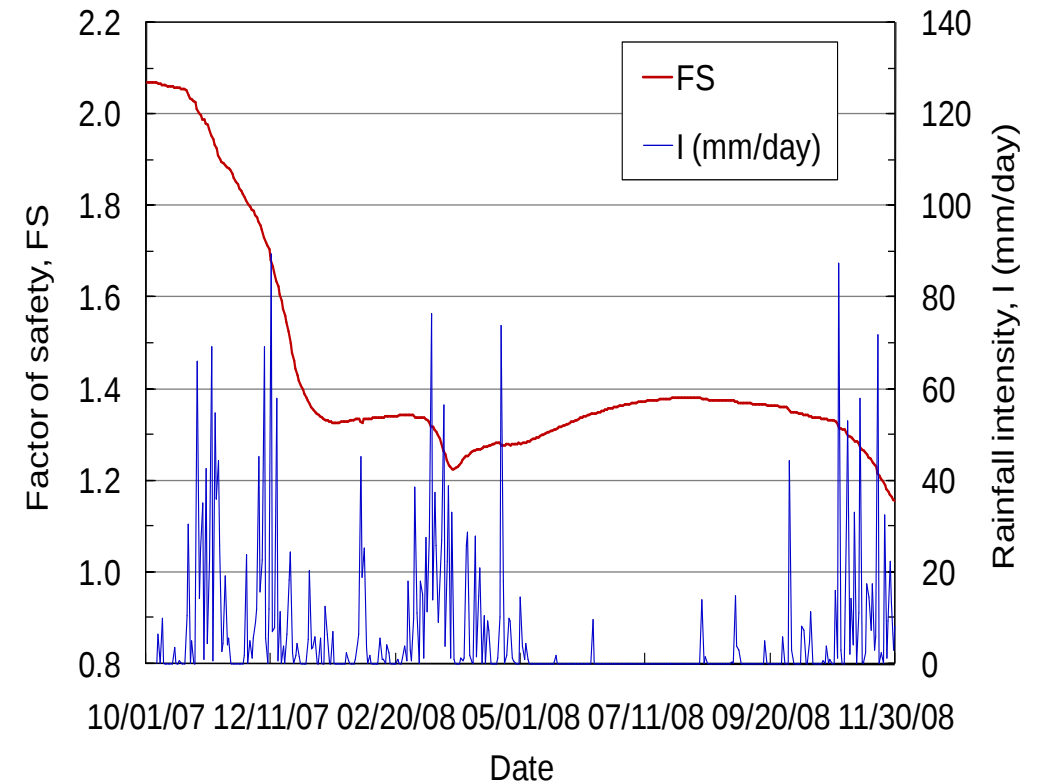
# Gerakan tanah di ruas Cadas Pangeran, KM 34 (setelah stabilisasi)

- Curah hujan selama bulan Oktober 2007 – Januari 2008 dengan total hujan 710 mm dan maksimum intensity 89,5 mm/hari menyebabkan faktor keamanan lereng menurun dari 2,1 menjadi 1,33.
- Nilai faktor keamanan lereng menurun ke 1.16 akibat hujan di bulan Oktober hingga November 2008.
- Walaupun sudah dilakukan perkuatan, kondisi lereng masih belum stabil.

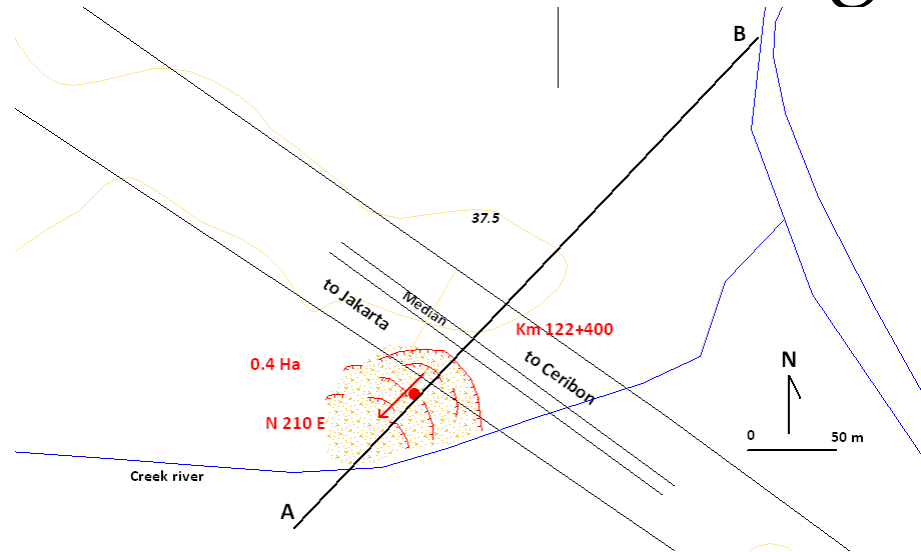
# Karakteristik Kelongsoran Tol Cipali KM 122+400

Arah longsor N 210 E dengan dimensi longsor lebar  $\pm 60$  meter, Panjang  $\pm 60$  meter dan tinggi  $\pm 10$  meter pada area badan, lereng jalan hingga kearah anak sungai. Penurunan cukup dalam  $\pm 0.5 - 2$  meter

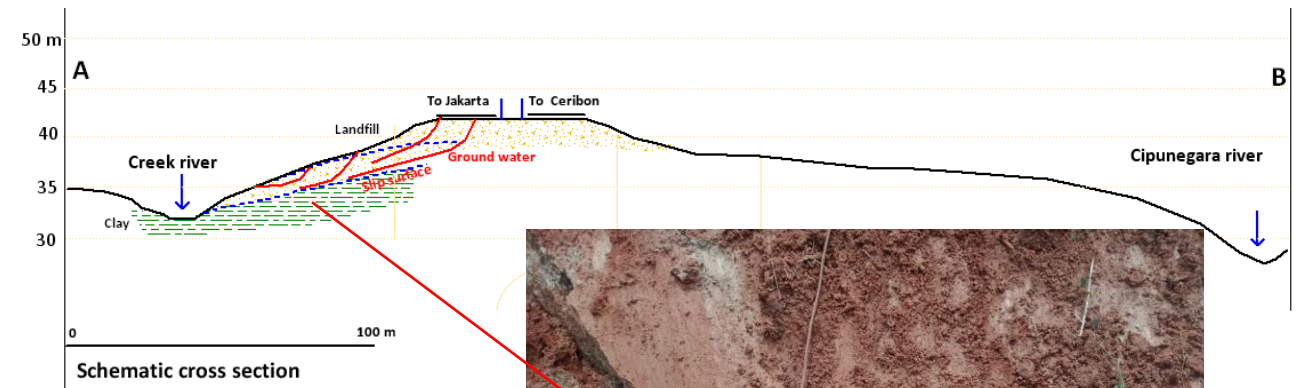
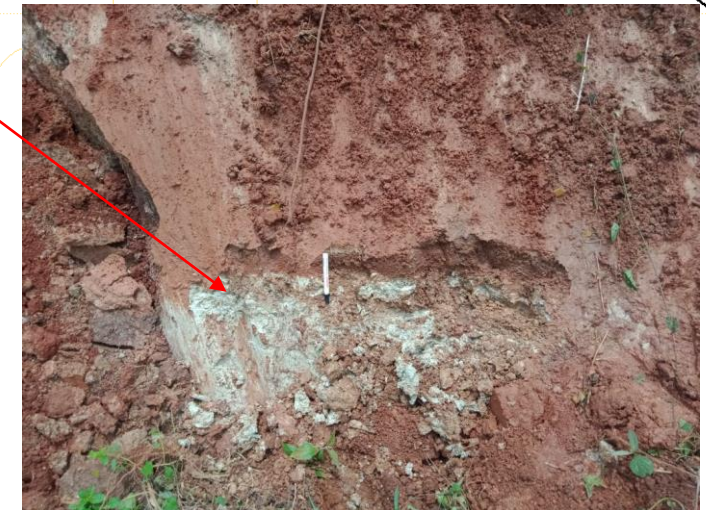
1. Material timbunan berada di lereng punggungan tanah residual.
2. Adanya lapisan sedimen lempung lunak sebagai lapisan impermeable di atas timbunan.
3. Sistem aliran air / drainage permukaan yang tidak berfungsi baik di bagian atas timbunan.
4. Timbunan dilakukan tanpa perkuatan dan drainase bawah permukaan
