# **MEMAHAMI GERAKAN TANAH/ TANAH LONGSOR DI RUAS JALAN NASIONAL DAN JALAN TOL**

**(Studi Kasus Jalan Nasional Ruas Sumedang –  
Cirebon dan Jalan Tol Cipularang)**

**Dr. Adrin Tohari, M.Eng**

**Pusat Riset Kebencanaan Geologi  
Badan Riset dan Inovasi Nasional (BRIN)**

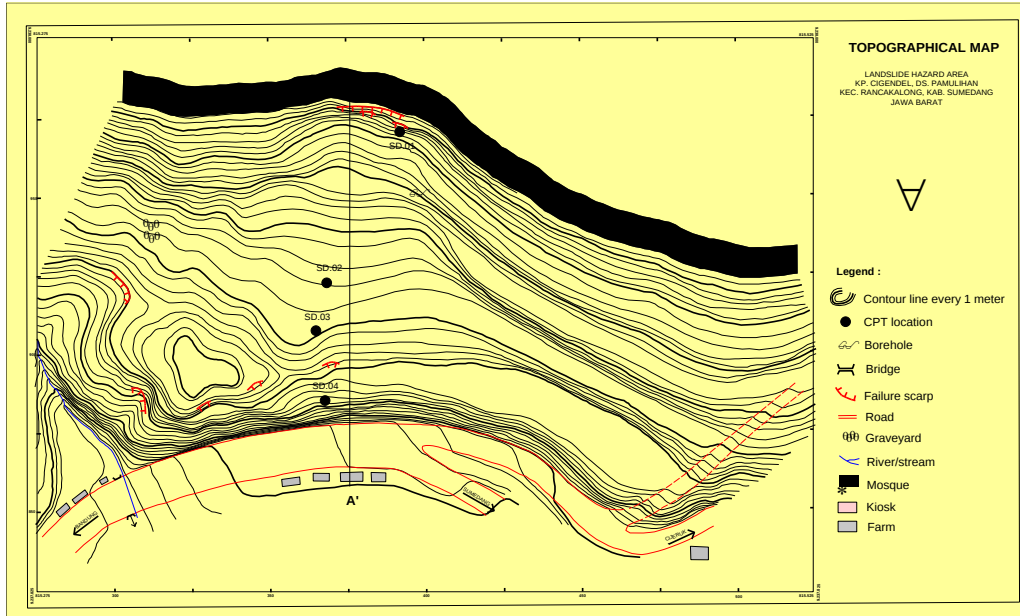
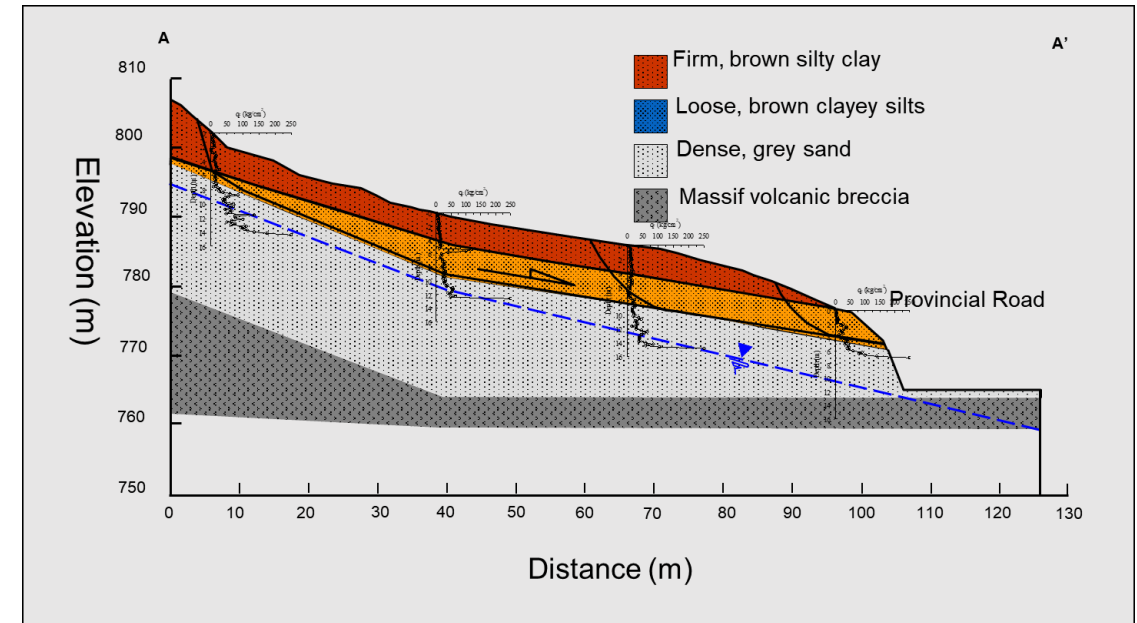
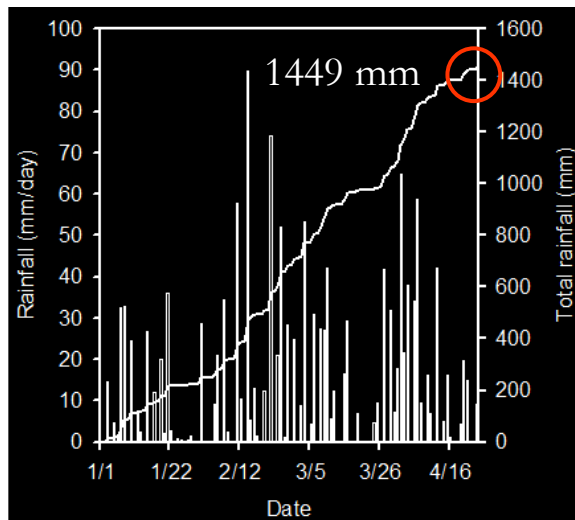
# Gerakan tanah di ruas Cadas Pangeran, KM 34 (saat terjadi longsor)

- Kelongsoran disebabkan oleh kenaikan muka airtanah akibat curah hujan yang panjang mengakibatkan faktor keamanan lereng menurun dari 1.55 menjadi 1.15.

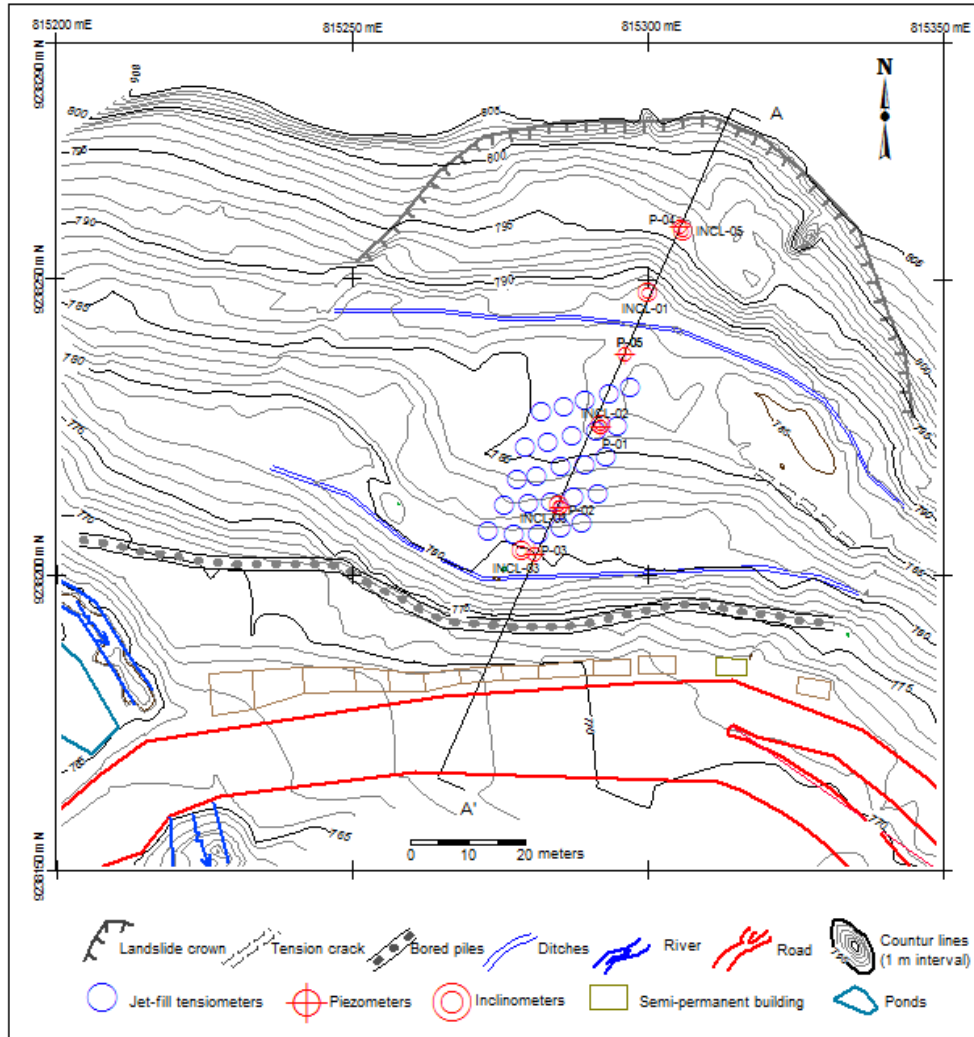
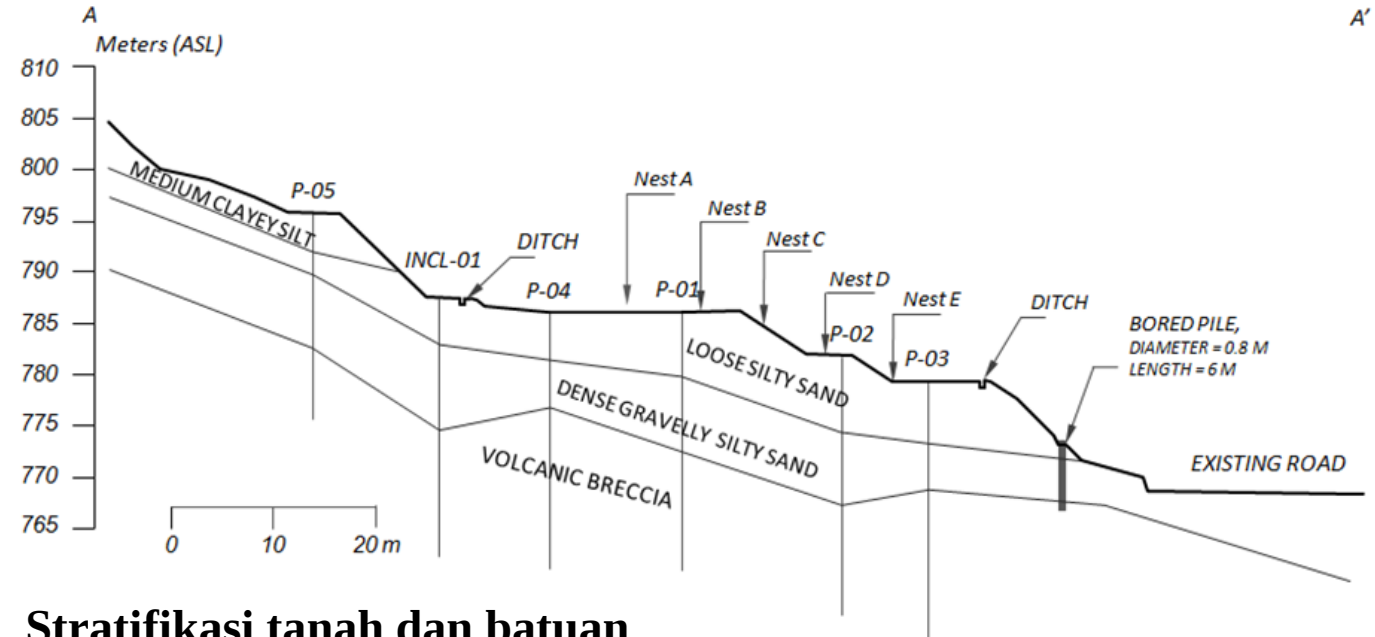
# Gerakan tanah di ruas Cadas Pangeran, KM 34 (setelah stabilisasi)

- (1) Lanau lempungan, coklat kemerahan, ketebalan 3.0 – 4.0 m, produk pelapukan sempurna dari tuf (weathering grade V-VI).
- (2) Pasir lanauan, coklat, lepas, ketebalan 2.0 – 6.5 m thick, hasil pelapukan menengah-tinggi breksi vulkanik (weathering grade IV-V).
- (3) Pasir lanauan kerikilan, coklat kekuningan, padat, ketebalan 4.0 – 10.0 m, hasil pelapukan breksi vulkanik (grade III-IV).
- (4) Batuan dasar berupa lapisan breksi vulkanik segar hingga lapuk lemah (grade I-II).

1. Perbaikan geometri lereng (pengupasan dan benching)
2. Perkuatan dengan borepile di kaki lereng

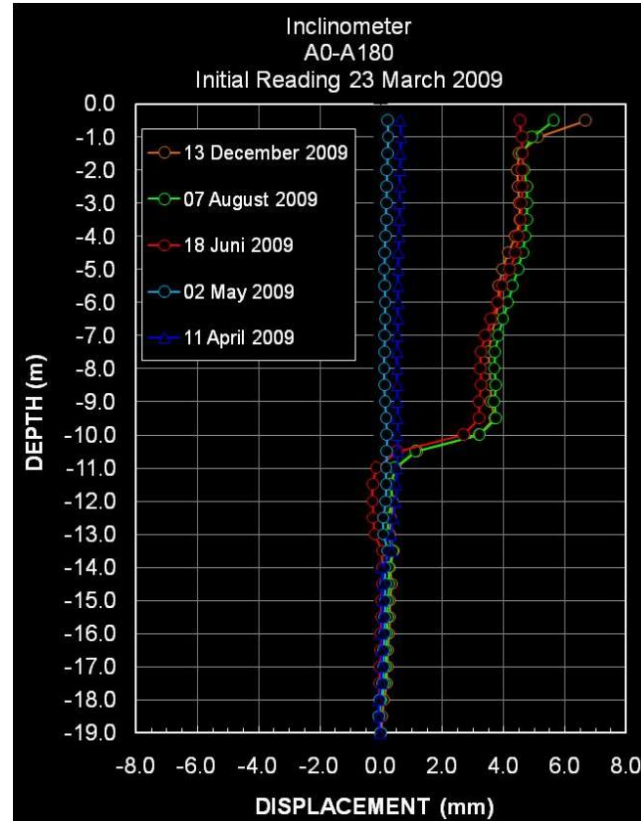
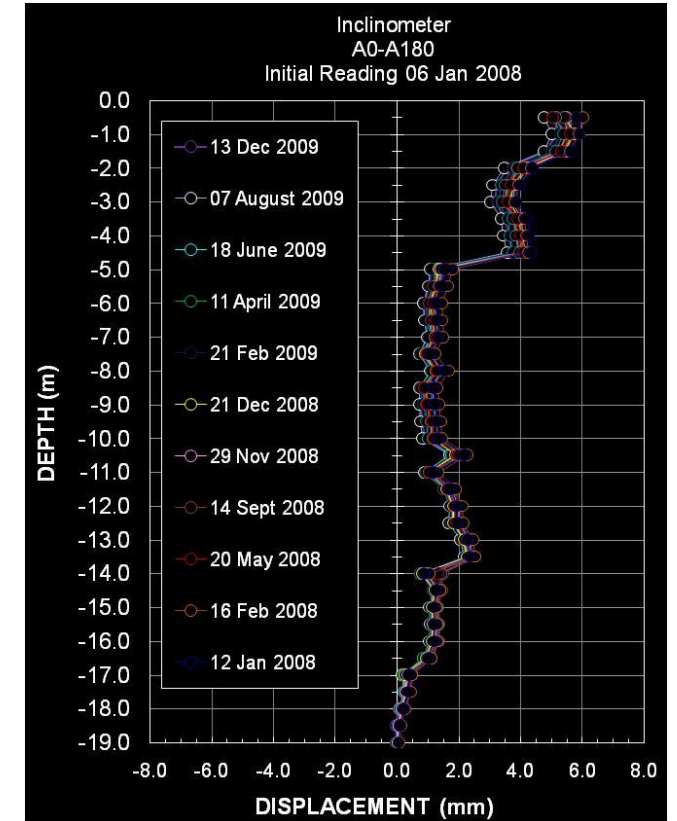
Respon perubahan muka airtanah

Periode basah Oktober 2007 – Maret 2008: muka airtanah naik dan lapisan tanah dekat permukaan mendekati jenuh.

Periode kering Mei – Agustus 2008 : lapisan tanah dekat permukaan tidak jenuh tetapi muka airtanah tetap naik.

- Curah hujan selama bulan Oktober 2007 – Januari 2008 dengan total hujan 710 mm dan maksimum intensity 89,5 mm/hari menyebabkan faktor keamanan lereng menurun dari 2,1 menjadi 1,33.
- Nilai faktor keamanan lereng menurun ke 1.16 akibat hujan di bulan Oktober hingga November 2008.
- Walaupun sudah dilakukan perkuatan, kondisi lereng masih belum stabil.
